Fuga de Sulfuro de Hidrógeno en Georgia Pacific

Pennington, Alabama, 16 de enero de 2002

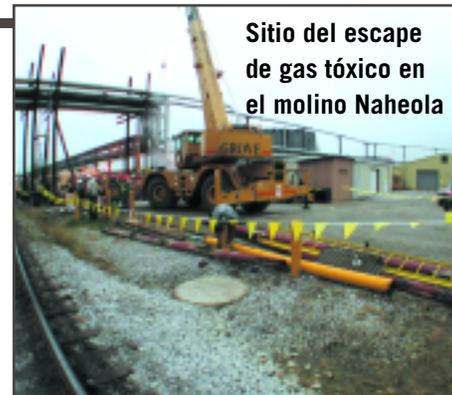
El gas de sulfuro de hidrógeno se fugó a través de la empaquetadura de una cubierta de fibra de vidrio de la compuerta de acceso cercana a los trabajadores de Burkes. Las diez víctimas estuvieron expuestas a la fuga de gas. Tres trabajadores resultaron afectados casi de inmediato y cayeron al suelo. En vez de evacuar el área, tres de los trabajadores restantes intentaron arrastrar a las víctimas caídas hacia un área con aire fresco. Dos de ellos se desvanecieron en el trayecto de prestarle auxilio a los otros. Trabajadores del molino que se encontraban alejados vieron a las víctimas colapsar y llamaron a la ayuda de emergencia.

Sitio del escape de gas tóxico en el molino Naheola

Había indicaciones anteriores de problemas con la cubierta de fibra de vidrio de la compuerta de acceso de la cual se escapó el sulfuro de hidrógeno. Empleados habían reportado en ocasiones anteriores que otro gas tóxico, dióxido de cloro, se fugaba a través de la empaquetadura de la cubierta de la compuerta de acceso. No obstante, estas fugas no se reportaron ni tampoco se investigaron como casi-incidentes. Personal de mantenimiento reparó las fugas, pero no pudo encontrarle una solución permanente al problema. Si los incidentes anteriores se hubieran investigado, es probable que la gerencia hubiera rediseñado la apertura del sistema de drenaje, manifestó la CSB.

La Comisión emitió recomendaciones adicionales para el Molino Naheola. La CSB expresó que el molino debería establecer programas para prevenir que el hidrosulfuro de sodio entrara al drenaje con contenido potencialmente ácido, según lo recomendado por los fabricantes del químico, y también debería solicitar el diseño y mantenimiento adecuados de las empaquetaduras de las compuertas de acceso en donde existen materiales peligrosos.

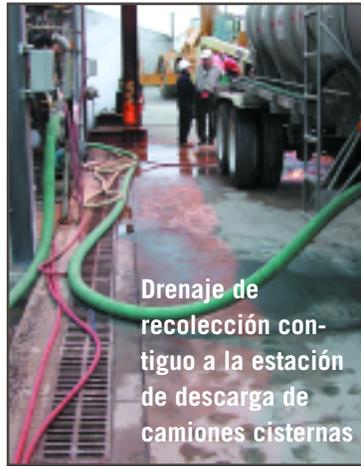
El operador ignoraba que la fosa de recolección drenaba directamente hacia un conducto del drenaje en donde se agregaba ácido sulfúrico para tratar los efluentes del molino. Tan pronto como el

hidrosulfuro de sodio proveniente de la fosa de recolección hizo contacto con el contenido ácido del drenaje, comenzó la reacción que formó gas de sulfuro de hidrógeno.

La causa inmediata del accidente fue la reacción química inesperada que produjo gas de sulfuro de hidrógeno. Al estudiar las causas básicas, la CSB descubrió que la planta –entonces, propiedad de James River Corporation- no siguió las buenas prácticas de ingeniería cuando en 1995 conectó el drenaje de la fosa de recolección al conducto del drenaje donde se agregaba el ácido periódicamente. No hubo revisión de los peligros potenciales que pudieran resultar cuando los químicos de la fosa de recolección se mezclaran con otros materiales en el conducto del drenaje. La planta no identificó la estación de descarga como un área de riesgo por sulfuro de hidrógeno y no instaló ningún dispositivo de advertencia de la presencia de gas.

Drenaje de recolección contiguo a la estación de descarga de camiones cisternas
